Verschiebung des Leuchtturmes auf Kap Hatteras

Einmann-Bedienung zweier Robotik-Vermessungssysteme schreibt Geschichte

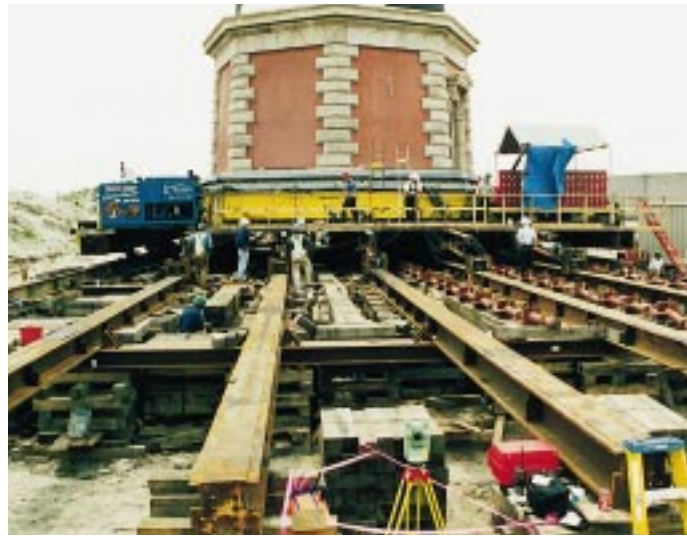
Mit einem Leica TCA1103 wurden auch die mächtigen sieben Stahlträgerschienen auf drei Millimeter genau ausgerichtet.

Zusätzlich zur Leuchtturm-Überwachung hatten die Vermessungsfachleute die Aufgabe, die Ausrichtung der Rollbalken zu bestimmen, auf denen der Leuchtturm auf den Stahlschienen schrittweise zum nächsten Punkt gebracht werden sollte. So ging es täglich zwischen manchmal nur 3 Meter bis zu 110 Meter voran. In der Zwischenzeit – während ein Robotik-System die Leuchtturm-Verschiebung kontinuierlich überwachte – erhielt die Vermessungsfirma die Aufgabe, die Höhe und Ausrichtung der Rollbalken und des

Stahlschienen-Bettes zu bestimmen. So lieh sie sich einen zweiten Tachymeter TCA1103 aus, richtete ihn auf ein 360° Rundprisma aus und begann mit der Erfassung der Daten. Ein einziger Vermesser bediente so zwei TCA1103 gleichzeitig!

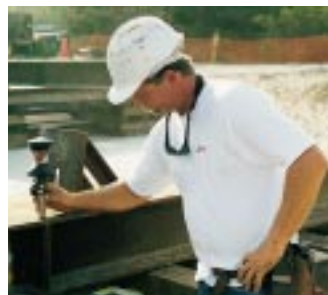
Links: Die Anhebung und Absenkung des Leuchtturmes wurde ebenfalls mit einem Leica TCA1103 überwacht.

Nun sassen Vermesser und Bauingenieure beisammen am gleichen Platz und überwachten auf der LCD-Anzeige des TCA1103 kleinste Bewegungen. Zeigte sich eine leichte Neigung an, so erfolgte sofort der Befehl zum hydraulischen Kraftausgleich, bis der Leuchtturm wieder genau senkrecht stand. Während der gesamten Anhebung um 1,80 Meter registrierte der Monitor am Prisma auf der Turmspitze keine grössere Auslenkung als 0,3°. Sobald der Turm angehoben war, begann man mit der Verlegung der Stahlträgerschienen, schob die gesamte Leuchtturm lediglich um zehn Zentimeter vorwärts – und als das klappte, ging es gleich zwei volle Transportschub-Einheiten weiter, so dass sich der Hatteras-Leuchtturm am Ende des ersten Tages um drei Meter von seinem ursprünglichen Standort entfernt hatte.

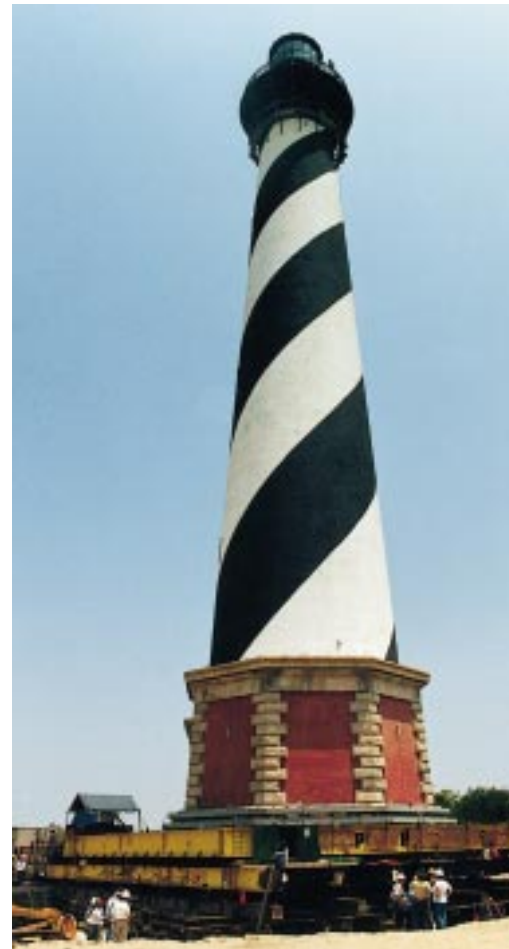
Der Hatteras-Leuchtturm bewegt sich auf seiner Stahlplattform und sieben Schienen seinem neuen Standort zu.

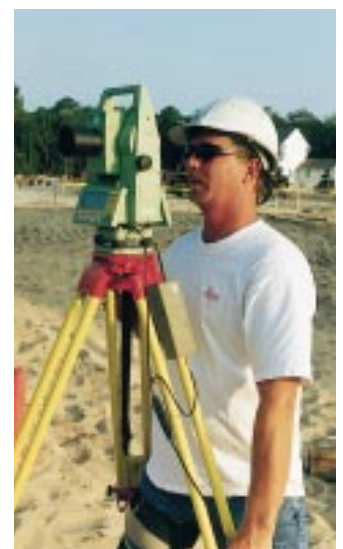
Der Leica TCA1103 kontrollierte ebenfalls sowohl die Abtrennung vom alten Fundament und die Anhebung als auch die Absenkung auf das neue Fundament.
